## Escadas, rampas, passarelas e plataformas em obras da construção civil no município de Itabuna-BA

Arlindo A.P Netto<sup>1</sup>, Luíza R. de Souza<sup>1</sup>, Manuela C. Ferreira<sup>1</sup>, Marccone G. Costa<sup>1</sup>, Wanderson R. Lessa<sup>1</sup>, Mayana L. S. dos Santos<sup>2\*</sup>

1. Estudante do Curso Técnico em Segurança do Trabalho - IFBA;

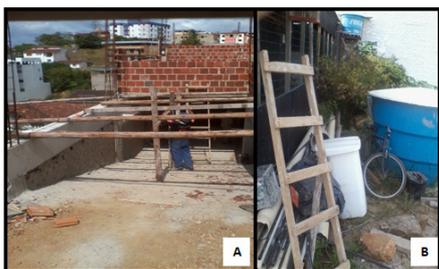
Foi realizada pesquisa bibliográfica e elaboração e aplicação de *checklist* em três obras, identificadas aqui como A, B e C observando-se os aspectos contidos na NR 18 e NR 35. O *checklist* continha questões estabelecidas em 4 grupos: Escadas, rampas, plataformas e medidas de proteção em altura. As opções de respostas eram SIM (conforme, em ordem) e NÃO (não conforme, condição insatisfatória ou danificado), com uma coluna extra para comentários em casos onde o item não se aplicasse. Nas obras A e B foram encontradas irregularidades nas escadas e rampas. Estas não obedeciam aos 30 cm do espaçamento de degraus e nem eram dotadas de degraus antiderrapantes, tampouco estavam fixadas no piso inferior. Por outro lado, o piso onde elas eram apoiadas era resistente (Figura 1).

Figura 1. Escadas portáteis.
