3.01.01 - Engenharia Civil / Construção Civil.

ANÁLISE DE CANTEIROS DE OBRAS DE ACORDO COM A NR 18 EM CONSTRUÇÕES NA CIDADE DE BREVES – ILHA DO MARAJÓ - PA

Heibe Barreiros¹, Denilda Silva Costa²

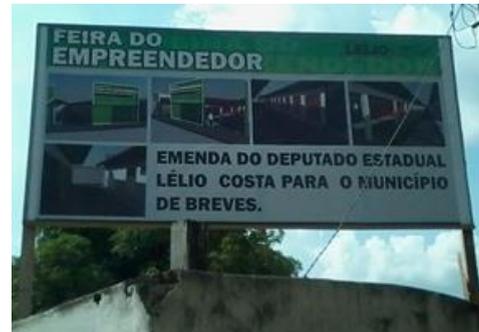
De posse do questionário aplicado e dos registros fotográficos, foi constatado que nenhum dos canteiros de obras estavam executados totalmente de acordo com as exigências da NR 18. Nenhuma das obras possuíam placas instaladas que indicassem os dados dos responsáveis técnicos do projeto, da construção e da empresa construtora. Uma das obras possuía placa, mas apenas com o nome do empreendimento e o valor da obra, portanto, em desacordo com a norma (Figura 2).

Figura 02. Placa da obra inadequada. IFPA, 2016

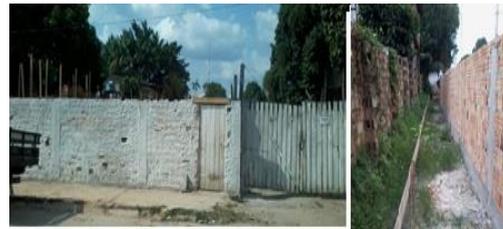
A NR 18 exige que os tapumes sejam instalados em torno de toda a obra e que sejam produzidos com material resistente e com altura de 2,20m. O tapume (muro) de uma das obras, possui apenas 1,70m de altura e não foi executado nos fundos do terreno apenas na frente da obra. (Figura 03). Além disso, as outras três obras não apresentaram fechamento com tapumes. (Figura 4 e Figura 9)

Figura 03. Tapume com altura em desacordo com a norma e fundos do terreno sem a execução do tapume. IFPA, 2016

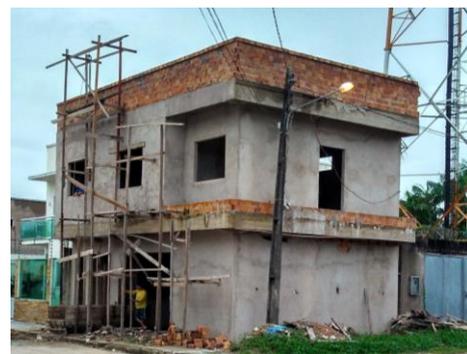
Figura 04. Obra sem placa e sem tapume. IFPA, 2017

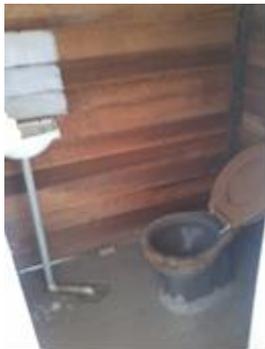
Quanto às instalações provisórias, de acordo com o cálculo de dimensionamento fornecido pela NR 18, deve-se instalar um chuveiro para cada 10 (dez) trabalhadores ou fração e um conjunto de vaso, mictório e lavatório para cada 20 (vinte) trabalhadores ou fração. Das quatro obras visitas apenas uma apresentava banheiro instalado, entretanto, para a quantidade de empregados na obra, 24 (vinte e quatro) trabalhadores, deveriam haver 3 (três) chuveiros e 2 (dois) conjuntos de vaso, mictório e lavatório, entretanto, a obra possui apenas 1 (um) conjunto de vaso e lavatório, não havia chuveiros nem mictórios, conforme mostra a Figura 05, os outros três canteiros não possuíam instalações sanitárias instaladas.

Figura 05. Conjunto vaso sanitário e lavatório em quantidade diferente da exigida pela NR 18. IFPA, 2016

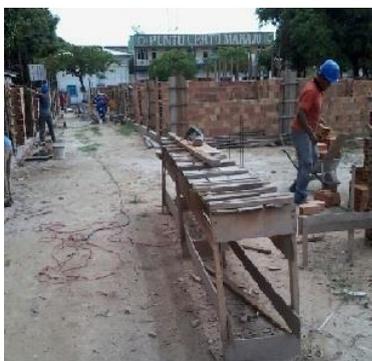
A área de carpintaria foi avaliada e pela norma a serra circular deve dispor de mesa estável, com fechamento de suas faces, construída em madeira resistente. A área de carpintaria em duas das obras não possui piso nivelado, fica localizada no meio da obra, é desprovida de cobertura e mesa com serra circular instalada.

Verificou-se também que o carpinteiro estava sem os equipamentos de proteção individual adequados (Figura 6). A área de ferreiro da mesma obra também foi avaliada, segundo a norma a bancada de serviço deve ser executada em local com piso nivelado, resistente e impermeável e, devido a dobra das varas de aço, deve ser afastada da área de circulação dos empregados. A NR 18 também exige que haja cobertura, proteção contra intempéries, iluminação na bancada, e estes itens não foram atendidos, como pode-se verificar na Figura 07. Nenhuma das quatro obras visitadas cumpriu totalmente os requisitos quanto as instalações da carpintaria e área de ferragens.

Figura 06. Bancada do carpinteiro existente na obra. IFPA, 2016

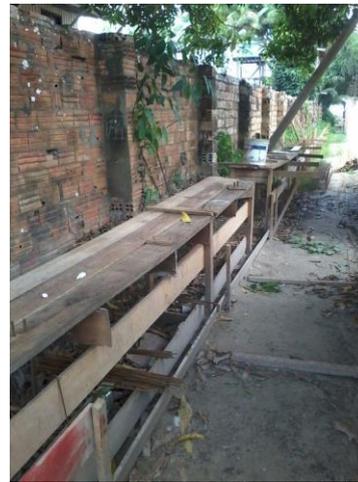
Figura 07. Bancada de trabalho do ferreiro em desacordo com a NR 18. IFPA, 2016.

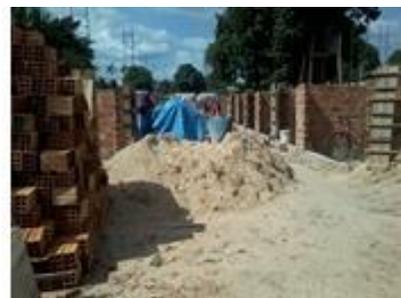
Durante vistoria da obra no canteiro A, observou-se que não há uma organização do canteiro bem definida, os locais para armazenamento dos materiais não são feitos de forma a beneficiar o processo construtivo nem a saúde e segurança do trabalhador, os materiais como madeira, areia, tijolos, cimentos deveriam ser armazenados em locais apropriados ao contrário do que foi encontrado, como mostra a Figura 08. O canteiro B também apresentou canteiro desorganizado e armazenamento em locais indevidos. Figura 09.

Figura 08. Areia no meio da área de circulação da obra. IFPA, 2016.

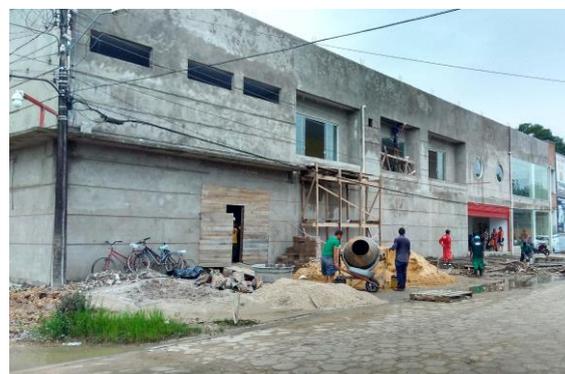
Figura 09. Obra sem Tapume. Materiais armazenados na calçada na área externa da obra. IFPA, 2017.

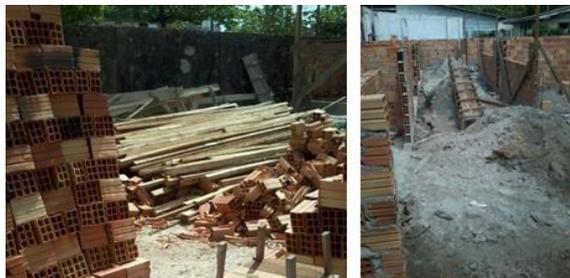
Quanto a limpeza do canteiro, constatou-se que não há containers para armazenar o entulho da obra, isto dificulta a organização (Figura 10). Além disso, em um dos canteiros de obra a desorganização e falta de limpeza foi tão grande que os entulhos foram armazenados na rua em frente a obra conforme figura 11 e figura 12.

Figura 10. Madeiras armazenadas junto com entulhos de tijolos, e areias e formas espalhadas pelo canteiro de obra. IFPA, 2016.

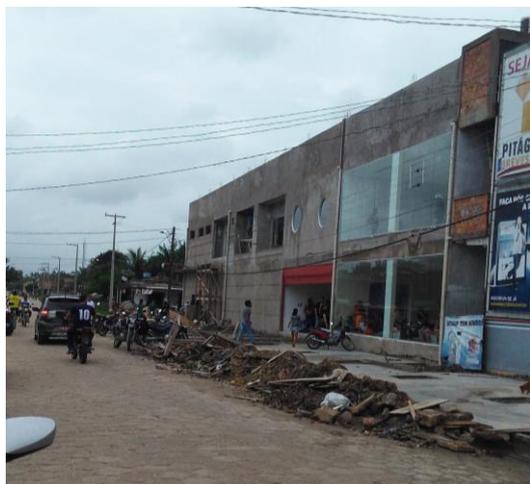
Figura 11. Entulhos armazenados de forma indevida. IFPA, 2017.

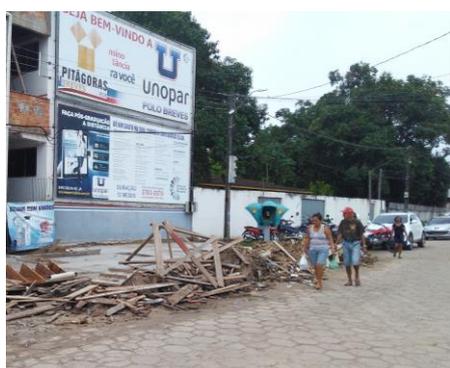
Figura 12. Entulhos armazenados de forma indevida. IFPA, 2017

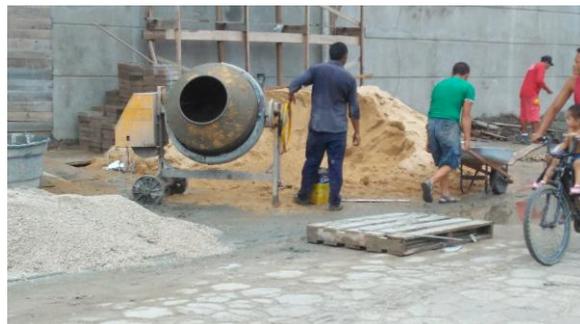
Por último verificou-se que os trabalhadores não utilizavam os equipamentos de proteção individual necessários, alguns utilizavam botas, mas não capacetes, outros utilizavam luvas, mas não utilizavam óculos de proteção e protetores auricular, trabalhos em altura sem cinto de segurança e sem estrutura

Figura 13. Operários sem EPIs. IFPA, 2017

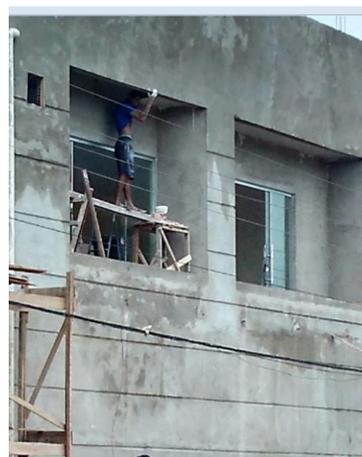
apropriada com guarda corpo conforme figuras 13 e figura 14.

Figura 14. Operários sem EPIs no trabalho em altura. IFPA, 2017
