AS MICROBACIAS HIDROGRÁFICAS ITAPECURU E CODOZINHO DO MUNICÍPIO DE CODÓ - MA: PROCESSO DE DEGRADAÇÃO E DESCARACTERIZAÇÃO AMBIENTAL

²Alunos dos Cursos Informática e Agropecuária Integrado ao Ensino Médio - IFMA CAMPUS
CODÓ

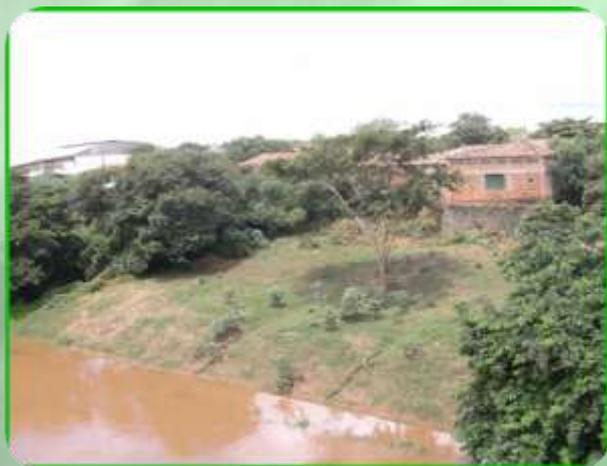
Foto 1- Descaracterização das margens do Rio Itapecuru na área urbana de Codó-MA devido à ocupação desordenada

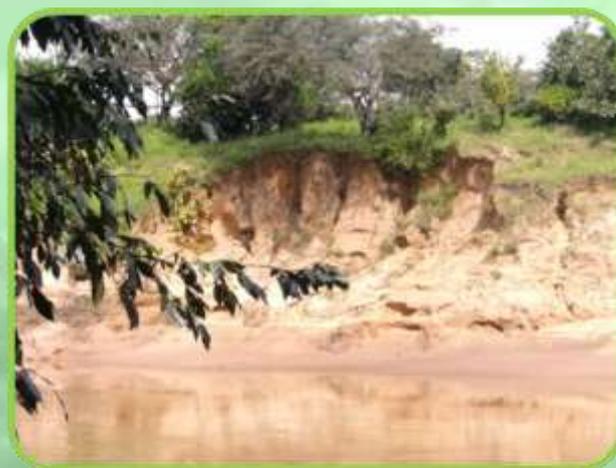
Foto 2- Área desmatada da margem do Rio Codozinho no município de Codó-MA
