AVALIAÇÃO DO CRESCIMENTO VEGETATIVO NUMA ESTRUTURA COMBINADA DE GRADE VIVA E PALIÇADA NA RECONSTRUÇÃO TOPOGRÁFICA DE UMA VOÇOROCA.

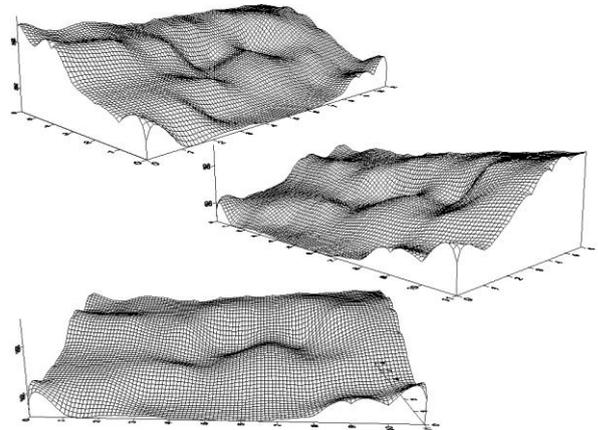
Figura 2-Modelo Numérico do Solo, sem a estrutura de bioengenharia de solo

Na **figura 2** é possível verificar a estrutura física do solo antes do projeto de bioengenharia (Paliçada e Grade viva).

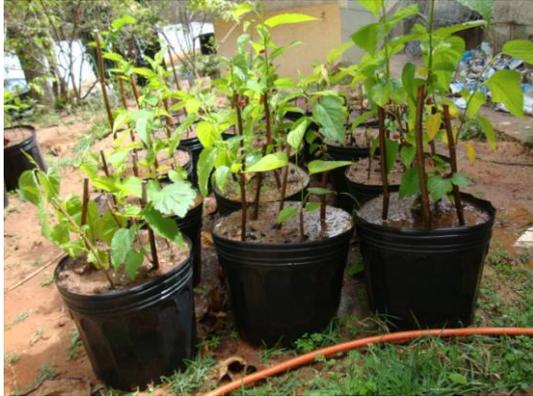
Figura 4: Mudanças utilizadas de amoreira (*Morus sp*).

mistura de solo arenoso, areia e adubo orgânico, na proporção de 7:4:1. Em cada balde foram plantadas 5 estacas de amoreira **Figura 4**, onde foram regadas todos os dias durante 3 meses seguidos. Após três meses, a irrigação foi reduzida para que houvesse o processo de ambientação das mudas.

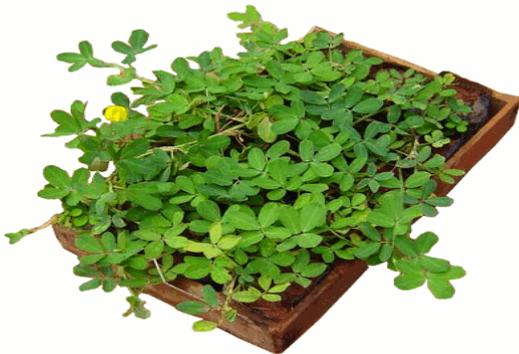
Figura 5: Caixa de Amendoim forrageiro (*Arachis pintoi*)

Para as mudas de amendoim forrageiro (*Arachis pintoi*), foram conseguidas no comércio local em caixas contendo 12 unidades. **(Figura 5)**

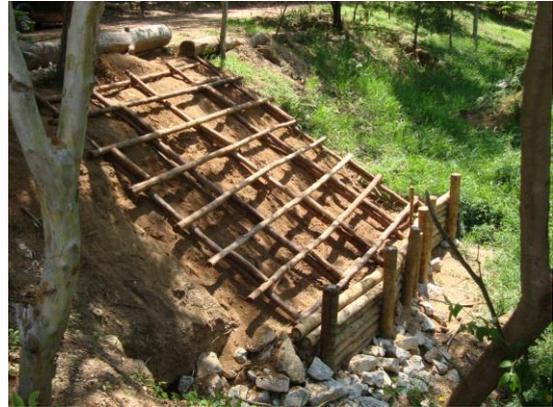
Figura 6: Paliçada e Grade viva, técnicas da bioengenharia

Após a construção da paliçada e grade viva **Figura 6**, no mês de janeiro de 2012, foi inseridas as mudas de amoreira (*Morus sp*), e no mês de maio/2012 foi inseridas 48 mudas de amendoim forrageiro (*Arachis pintoi*)

Outra técnica da bioengenharia utilizada no projeto foi a grade viva caracterizada por apresentar uma estrutura retangular ou quadrangular conforme a distância entre os troncos, é constituída por troncos de madeira. Os troncos encontram-se dispostos perpendicularmente entre si, e nos interstícios procede-se à colocação sucessiva de estacas de arbustos autóctones e/ou plantas em torrão. (FREITAS, 2006)

A combinação das técnicas de paliçada e grade viva apresentou resultados satisfatórios na contenção da erosão na área estudada. Após 10 meses do término da construção não houve nenhuma avaria nas madeiras utilizadas na estrutura, além de que a estrutura criou uma condição favorável para a regeneração espontânea da área.
