**UM ESTUDO SOBRE A SIGNIFICÂNCIA CULTURAL E A INTEGRIDADE PATRIMONIAL DOS IMÓVEIS HISTÓRICOS, DE TIPOLOGIA CASAS TÉRREAS E SOBRADOS (RESIDENCIAIS OU DE USO MISTO), DO SETOR DE PRESERVAÇÃO RIGOROSA DA ZEP 2 – CENTRO DE MACEIÓ/AL**

Letícia Naka Cartaxo Mishina<sup>1</sup>, Lúcia Tone Ferreira Hidaka<sup>2</sup>

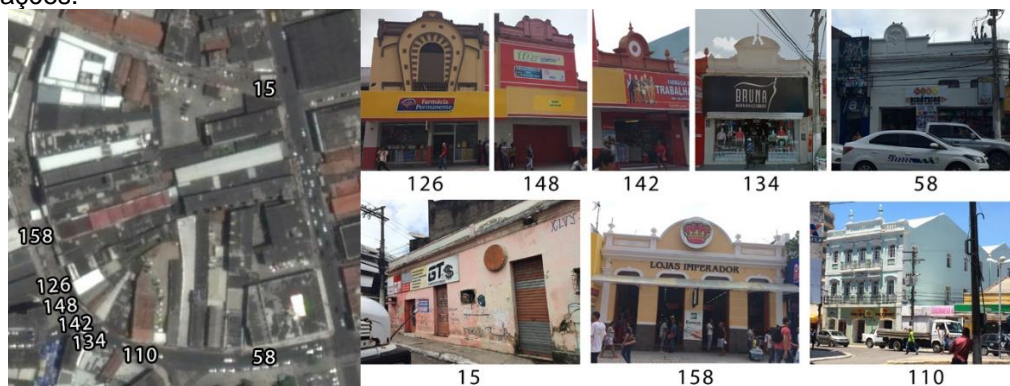
Imagem 1: Casas térreas e sobrados históricos averiguados. Fonte: Vista aérea: Google Earth, 2017 e Fachadas: arquivo autoral, 2017.

O atributo conjunto urbanístico da quadra (imagem 1) compreende sete imóveis históricos e um monumento. Tipologicamente, possui cinco casas térreas, onde quatro possuem pavimento duplo, e três sobrados, um com três pavimentos e o restante com dois. As demais edificações consistem em trinta imóveis comerciais e dois lotes vazios transformados em estacionamento que impactam diretamente na espacialidade da área.
