PLANO DE RECUPERAÇÃO DE MANGUEZAIS DEGRADADOS POR ATERRAMENTO, ESTUDO DE CASO NO LITORAL NORTE DE MACEIÓ-AL

Morgana C. S. Lima¹, Karina R. Salomon²

1. Pesquisadora -Engenharia Ambiental e Sanitária UFAL
2. CTEC- UFAL - PPGRHS/ Orientadora

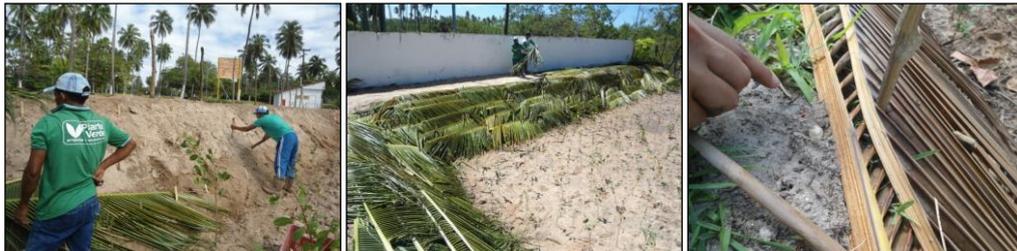
Figura 1: Fixação da cobertura vegetal de palha de coqueiro e *Canavalia rosea* nos taludes

Em seguida, foi feito o cercamento da área e foi realizado o transplante de 500 plântulas Mangue Branco (*Laguncularia racemosa* (L.) Gaertn.) e Mangue Vermelho (*Rizophora mangle* L.) e o plantio direto de 20 propágulos de *Rizophora mangle*, de forma a manter o tipo e padrão de vegetação da área de entorno. As plântulas de *Laguncularia racemosa* foram transplantadas com altura entre 50 e 70 cm e as de *Rizophora mangle* com 40 a 70 cm, apresentando 2 a 6 folhas, sem raízes escora. As mudas foram plantadas com espaçamento de 60 cm em forma de triângulo e covas de 25 x 25 x 25 cm. Após a retirada do aterro, a área em recuperação apresentou taludes laterais de 2 metros de altura. Para proteger o solo das intempéries provocadas por vento, chuva, movimento da maré e ações físicas de animais, foi criada uma cobertura do solo dos taludes laterais com uma camada de palha de coqueiro entrelaçada e o plantio direto de feijão-da-praia (*Canavalia rosea*), espécie nativa da região, conforme mostrado na Figura 1.

A camada de palha de coqueiro e feijão-da-praia (*Canavalia rosea*) proporcionou condições favoráveis para a estabilização geotécnica dos taludes. A medida que as raízes dessas plantas se desenvolveram, estas protegeram o solo dos taludes, utilizando a matéria orgânica proveniente da decomposição da camada de palha de coqueiro entrelaçada. A Figura 3 mostra a evolução da área em estudo nas etapas de implantação e monitoramento do PRAD.

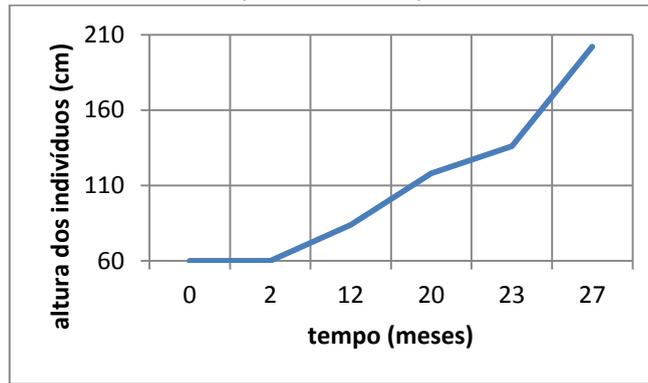
Figura 2: Desenvolvimento das plântulas transplantadas na área total do PRAD

Dentre os resultados da implantação do PRAD, observou-se que houve a necessidade de replantio de aproximadamente 10% dos indivíduos. Menezes (1999) mostra que experimentos com taxas de sobrevivência acima de 70% podem ser considerados bem sucedidos, indicando portanto que a área em estudo apresentou boa recuperação. Indivíduos que foram plantados com 60 cm se encontram com altura superior a 2 metros em 27 meses após a realização do experimento, conforme ilustrado na Figura 2, indicando que as mudas transplantadas apresentaram boa adaptação e desenvolvimento na área em estudo.

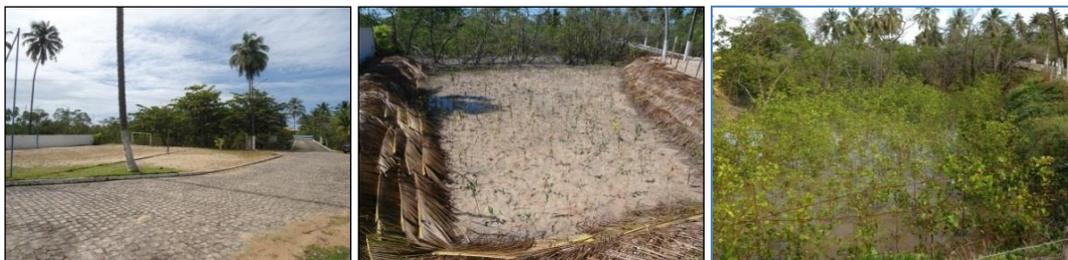
Figura 3: Área antes e após a execução e 27 meses após a implantação do PRAD
