ANÁLISE FÍSICO-QUÍMICA DA ÁGUA NA BACIA DO RIO PACIÊNCIA, SÃO LUÍS-MA

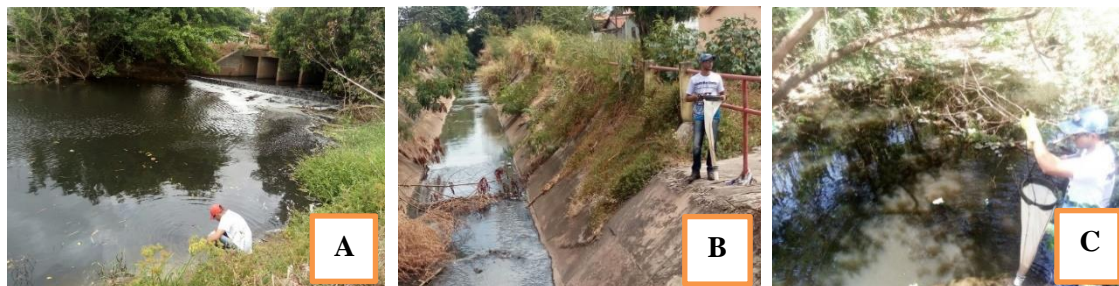
Figura 1: Cursos do Rio. A – Baixo, B – Médio, C – Alto.

O baixo curso onde o projeto foi realizado localiza-se no bairro do Beira Rio em Paço do Lumiar - MA (S 02°30'00.2''H044°09'55.7''), suas bordas são compostas por vegetação, há pesca por redes, porém a presença antrópica é quase ausente, pois o contato maior é por transportes de cargas que passam pela ponte que o recobre.

O médio curso está localizado no bairro do Cohatrac, São Luís - MA (S 02°32'24.7"H044°12'51.6"), é um lugar próximo a moradias e lanchonetes, o que leva a um grande número de lixo depositado no local, mas o fator preponderante é o odor provocado pelo elevado lançamento de efluentes de esgoto *in natura* livre.

O alto curso encontra-se no bairro da Cidade Operária, São Luis-MA (S 02°34'17.1"H044°12'21.7"), assim como o baixo não há muito a presença de pessoas, pois as moradias são bem distantes, mas a quantidade de lixo em comparação com os demais é em maior quantidade.
