Patologia em reservatório de concreto pré-moldado: estudo de caso no IF Sertão PE – Campus Salgueiro.

Palavras Chave: reservatório, patologia, impermeabilização.

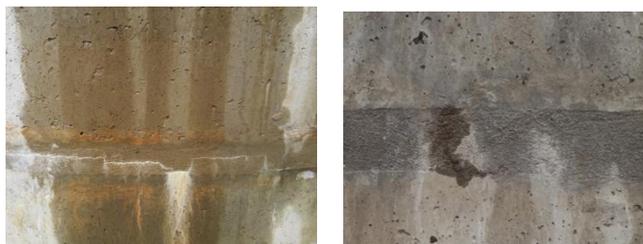
No reservatório de concreto, há presença de infiltrações se propagando nas emendas dos anéis de concreto do reservatório inferior, e indícios de infiltrações no reservatório superior, conforme figura 01.

Figura 01. Infiltração nas juntas dos anéis de concreto (parede inferior e superior, respectivamente).

Nas áreas frágeis a pressão impulsora na camada de emenda, dentro da reserva, encontrado falhas, provocou o vazamento. Dentre todos os sistemas de impermeabilização encontrados para reservatórios, o que mais atendeu a demanda específica foi a impermeabilização flexível – tipo argamassa polimérica flexível, consumo 3kg/m², conforme especificado nos manuais técnicos de fornecedores desse tipo de sistema de impermeabilização.

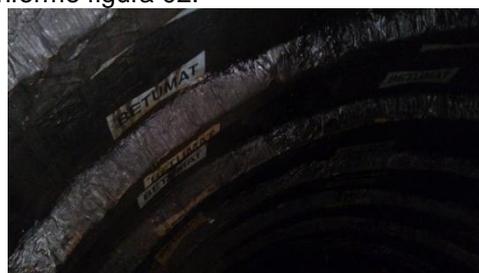
Originalmente, o sistema de impermeabilização do reservatório de concreto é formado pela aplicação de manta asfáltica de 4,00 mm nas paredes laterais, porém,

nas emendas dos anéis de concreto, com 25 cm de contorno, funcionando como uma quina viva, proporcionando o destacamento da referida manta neste local, conforme figura 02.

Figura 02. Manta asfáltica existente, estado de destacamento nas juntas dos anéis.
